A vizsgált jellemzőkhöz kapcsolódó fontosabb munkáink

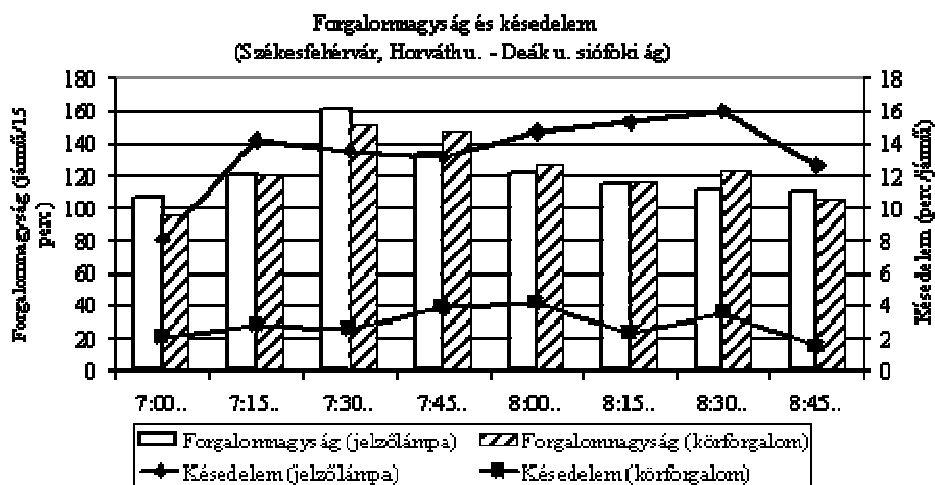
5. ábra

A felsorolt jellemzők közül első az ún. járműkésedelem (az útkereszteződésen való áthaladás idővesztése). Székesfehérváron kísérleti jelleggel a Fejér megyei Állami Közútkézelő Kht. segítségével egy telezöldes jelzőlámpás szabályozású csomópontot egy fél évre körforgalmú csomóponttá alakítottunk át. Az átalakítás előtt és után mértük a forgalomlefolrás minőségi mutatóit. Az 5. ábrán a csomópont siófoki ágának forgalomnagyság és járműkésedelem adatai láthatók 15 perces időintervallumokban. Közel azonos forgalomnagyság mellett telezöldes jelzőlámpás irányítással 4-6-szoros idővesztések adódtak, mint a körforgalmú csomópontban.

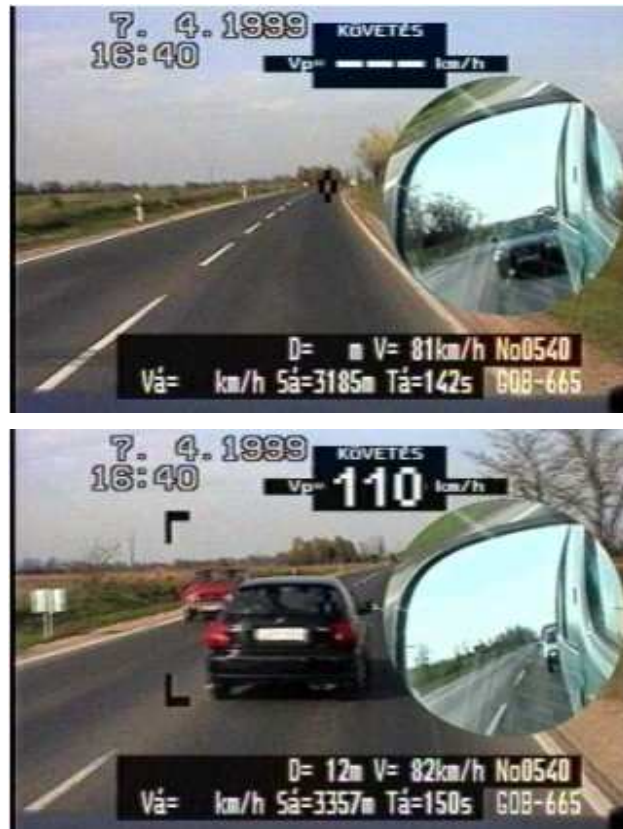
9. ábra

A járművezetői magatartás elemzésére az előzések vizsgálatakor nyílt lehetőségünk. Úszókocsis méréssel (a járműforgalommal együtt haladó mérőautót mérőműszerekkel szereltük fel) videóra

rögzítettük a saját mérőkocsinkat megelőző járműveket és eközben mértük a főbb jellemzőket. A 9. ábrán egy előzési folyamat két részlete látható: az első képen a visszapillantó tükör mutatja az előzés megkezdését, majd láthatjuk, hogy az előző gépkocsi az előzés gyors befejezésére kényszerül a szemből jövő személygépkocsi miatt. A monitorról leolvashatók a fontosabb adatok: az előzés közben megtett út, az előzést végző (110 km/h) és a mérőautó sebessége (82 km/h), az előzés közben eltelt idő, a járművek közötti távolság.

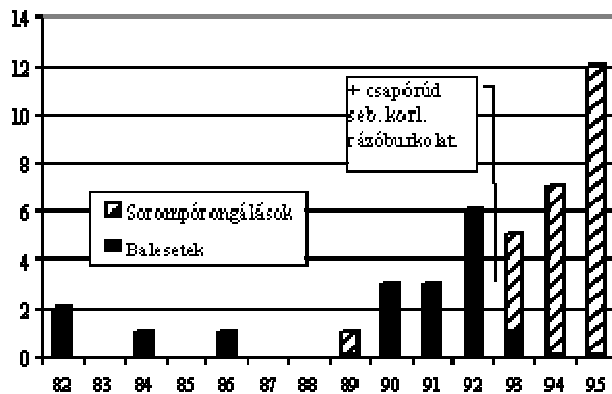
11. ábra

Balesetek és sorompórongások
 62. sz. út - 30. vasútvonal vasúti átjárója, Székesfehérvár
